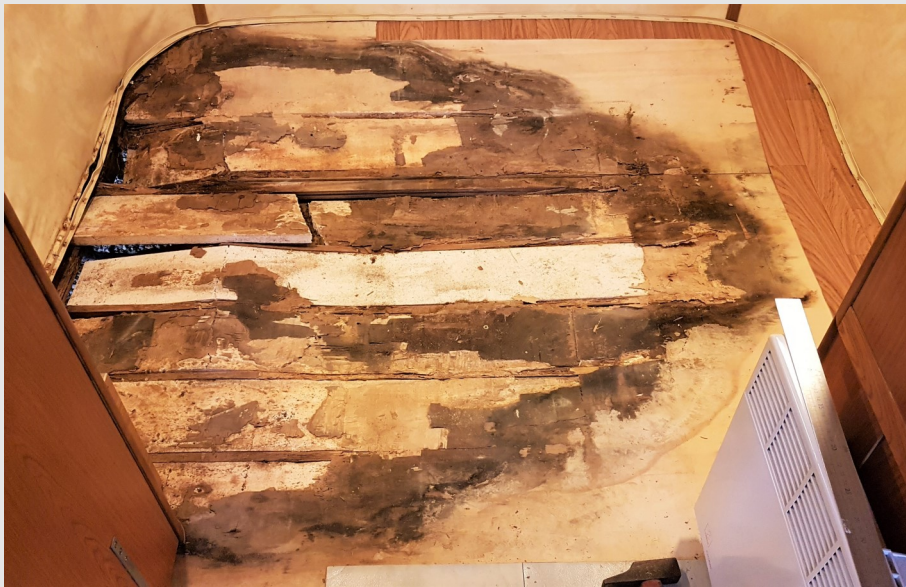
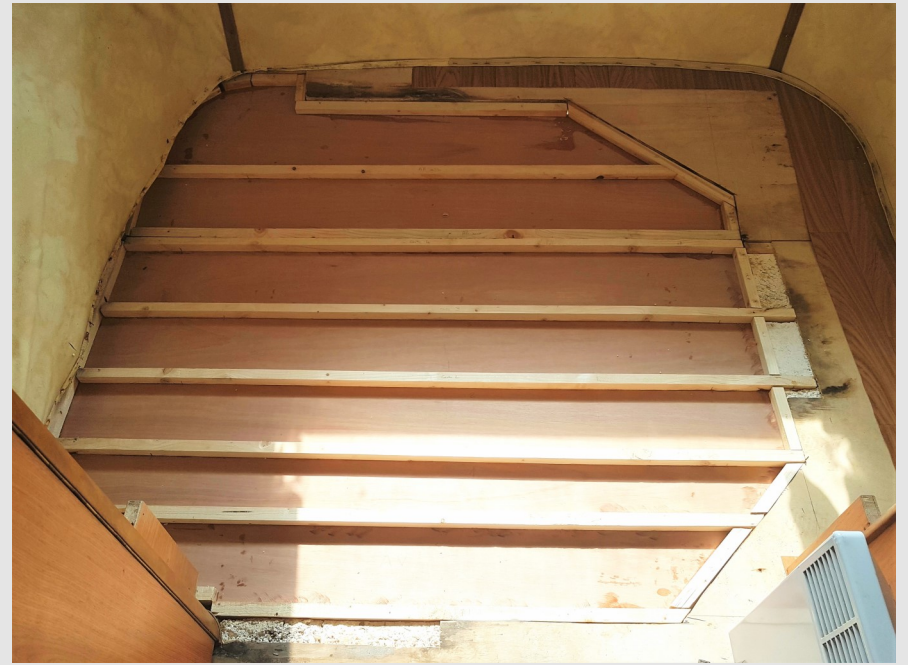
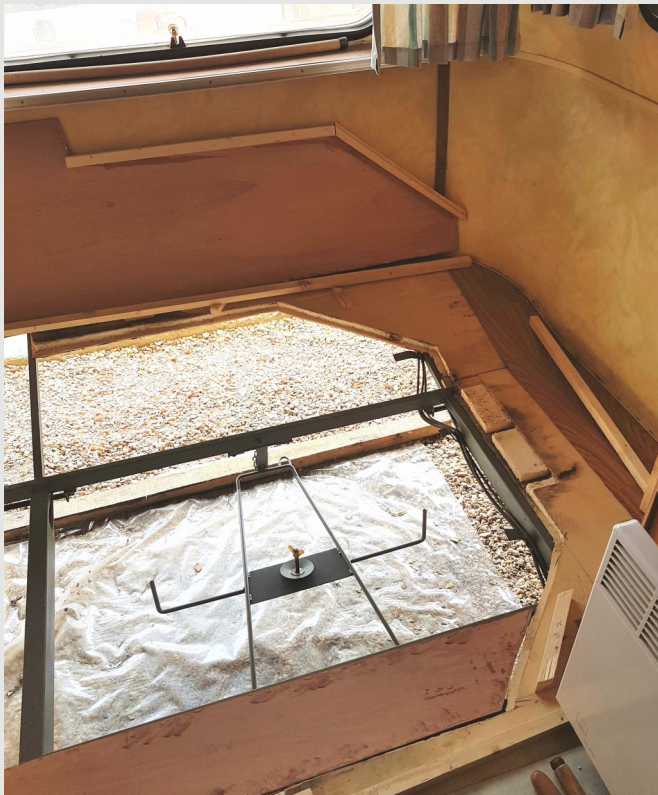
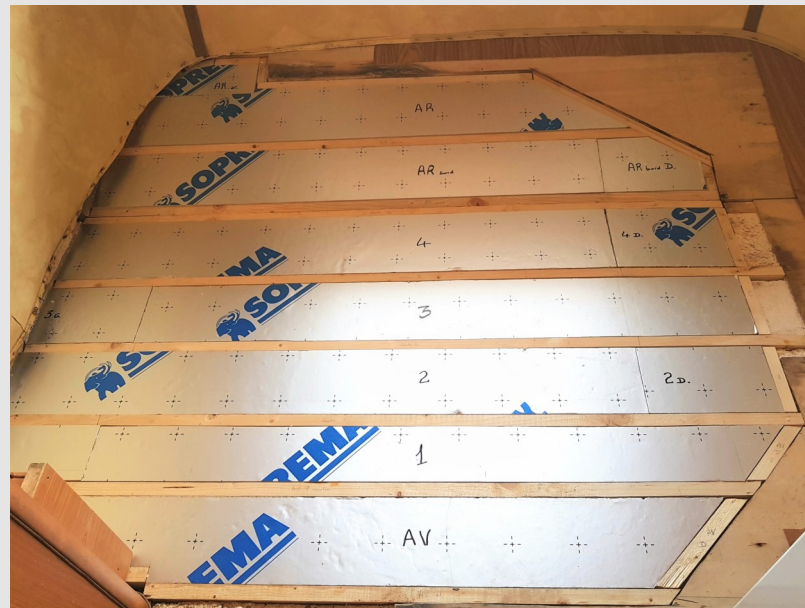
Le « fond » du problème était là ! Partie endommagée remplacée comme à l'origine, sans doute (grâce aux précieux conseils trouvés sur Forum) : 2 contreplaqués de 5 mm enfermant baguettes 25 x 25 et isolant). CP côté route imprégné à la résine Epoxy (Sicommin 8450/8453) puis peinture ...
